## 03 CORREDOR DE EXPORTACIÓN

### REVEGETACIÓN DE CONTRATALUDES DE CORTE CASI VERTICALES

#### ESTUDIO DE CASO · PARAGUAY

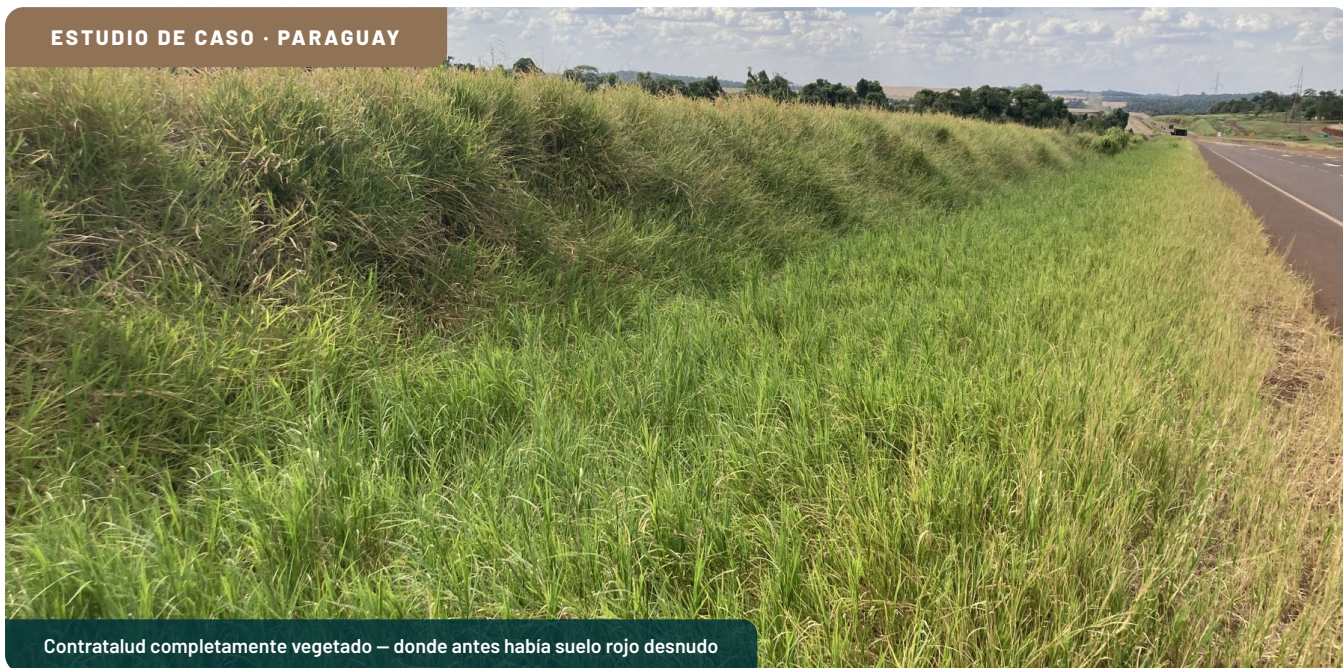
Contratalud completamente vegetado — donde antes había suelo rojo desnudo

**La solución:** un programa de **hidrosiembra con mantos hidráulicos** ajustado mediante pruebas de campo: formulación, dosis y momento de aplicación se calibraron en campañas sucesivas hasta dar con la receta que se sostiene sobre el corte. Hoy los taludes están completamente vegetados.

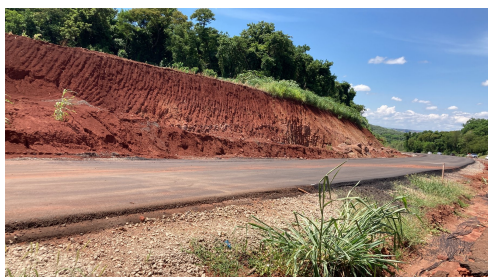
**El desafío:** los contrataludes de corte del Corredor de Exportación quedaron con pendientes casi verticales sobre el suelo rojo del este — una superficie donde el agua no se detiene, la semilla convencional no se sostiene y cada lluvia abría surcos nuevos.

El punto de partida: corte de suelo rojo sin protección

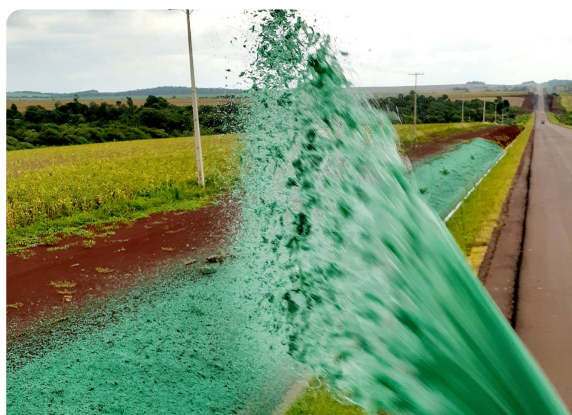
Aplicación del manto hidráulico con cañón — el color verde marca la cobertura
