# 01 ACESSOS À PONTE HÉROES DEL CHACO

## REVEGETAÇÃO E CONTROLE DE EROSÃO DE TALUDES — ASSUNÇÃO

### ESTUDO DE CASO • PARAGUAI

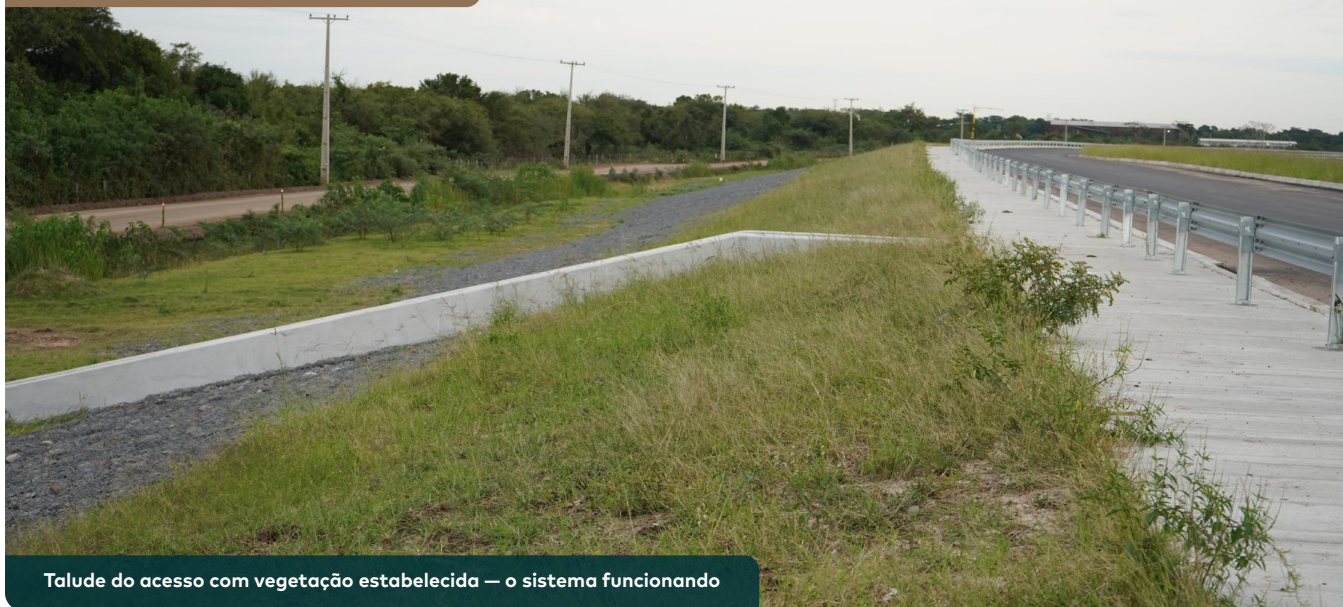
Talude do acesso com vegetação estabelecida — o sistema funcionando

**A solução:** revestimento de taludes com **manto hidráulico** aplicado sobre o solo conformado e **vegetação reforçada com geomantas** de reforço de grama: proteção imediata contra a erosão, e uma superfície verde permanente que se integra à obra viária.

**O sistema versátil:** onde o talude exige mais, a geomanta de reforço ancora as raízes; onde a paisagem manda, a vegetação assume o protagonismo. Uma única frente de obra, com equipes da Ece.

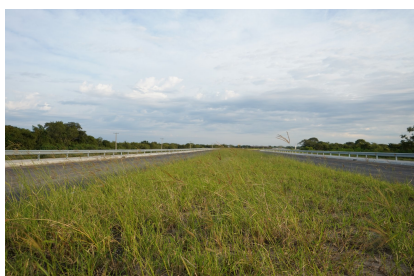
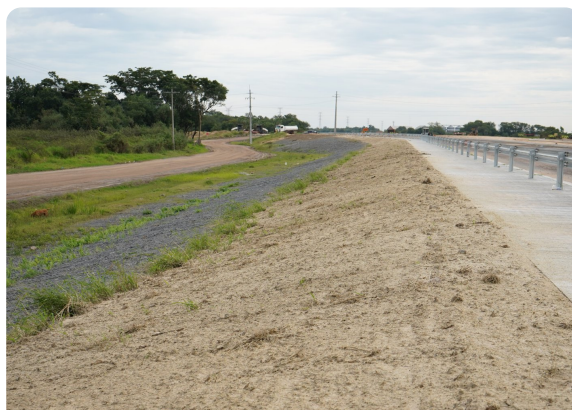
Manto hidráulico recém-aplicado — proteção desde o primeiro dia
