# 03 CORREDOR DE EXPORTAÇÃO

## REVEGETAÇÃO DE CONTRATALUDES DE CORTE QUASE VERTICAIS

ESTUDO DE CASO · PARAGUAI

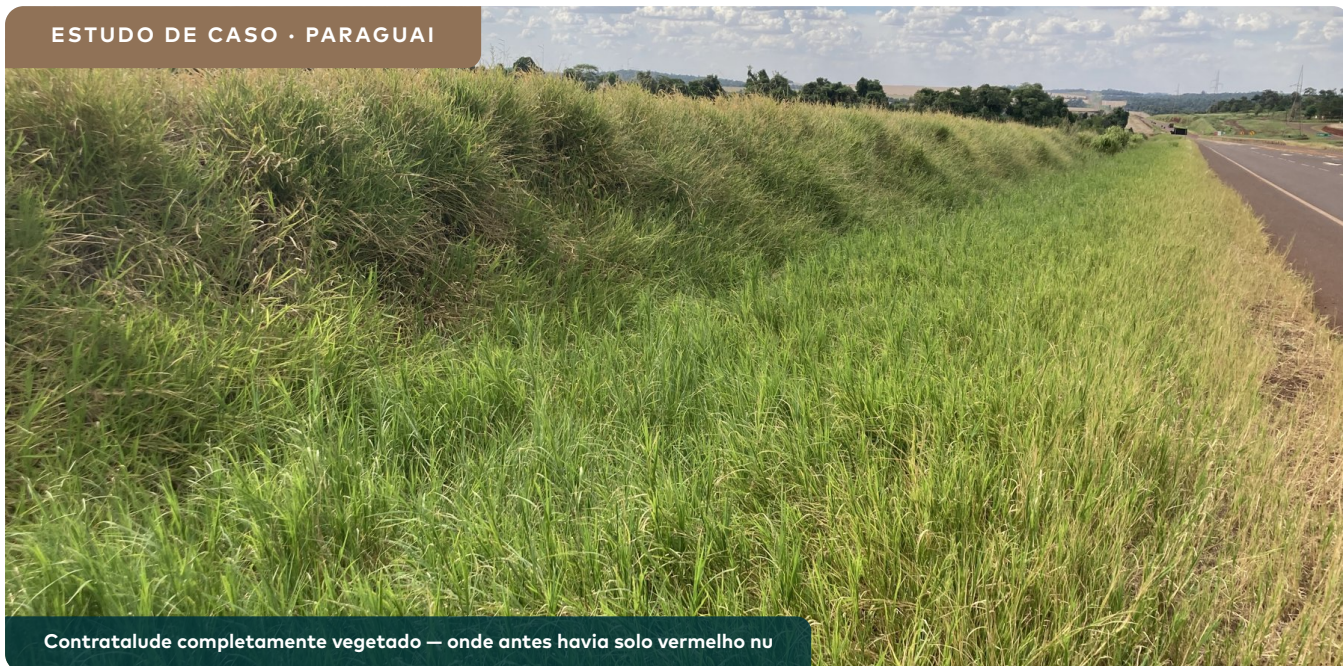
Contratalude completamente vegetado — onde antes havia solo vermelho nu

**O desafio:** os contrataludes de corte do Corredor de Exportação ficaram com declividades quase verticais sobre o solo vermelho do leste — uma superfície onde a água não para, a semente convencional não se sustenta e cada chuva abria novos sulcos.

**A solução:** um programa de **hidrossemeadura com mantos hidráulicos** ajustado por meio de testes de campo: formulação, dosagem e momento de aplicação foram calibrados em campanhas sucessivas até encontrar a receita que se sustenta sobre o corte. Hoje os taludes estão completamente vegetados.

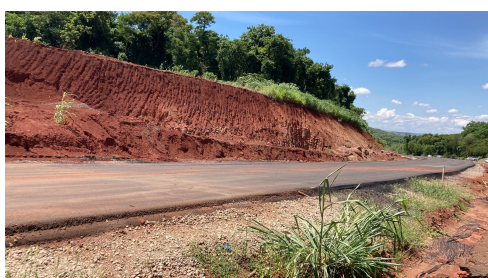
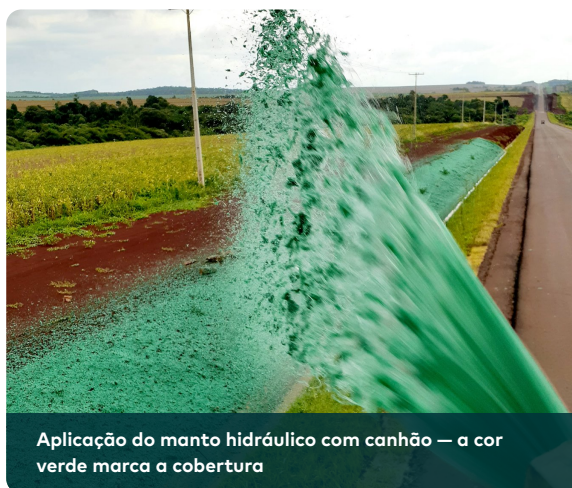
Aplicação do manto hidráulico com canhão — a cor verde marca a cobertura
