## 03 出口走廊公路

近乎直立的挖方反坡植被恢复

案例研究 · 巴拉圭

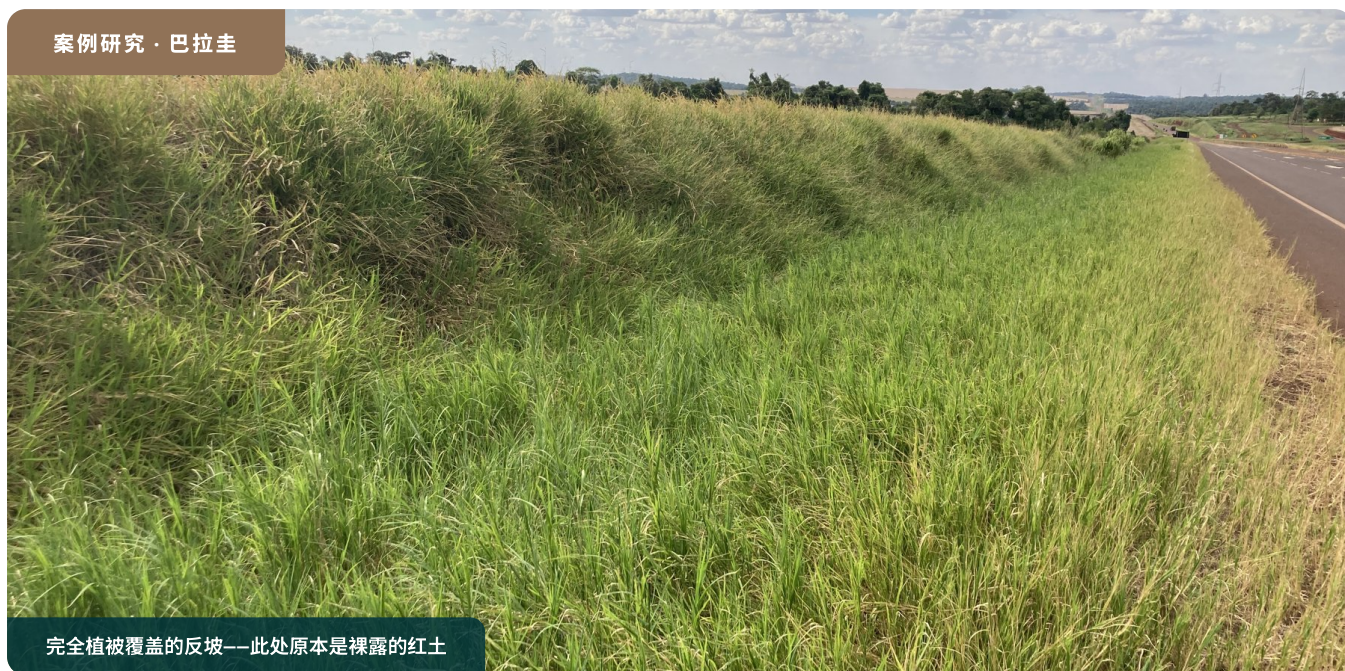
完全植被覆盖的反坡——此处原本是裸露的红土

**解决方案：**一项 **配合液力覆盖层的液力喷播** 经现场试验调校：配方、用量与施作时机在多轮作业中不断校准，直至找到能在该挖方面上立住的配比。如今坡面已完全绿化。

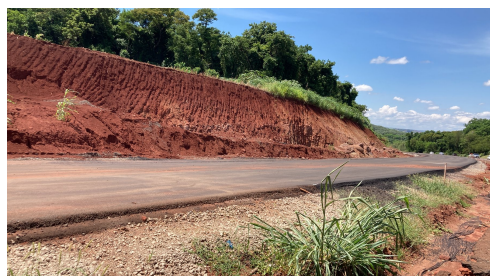
起点：未加防护的红土挖方面

**挑战：**出口走廊公路的挖方反坡在东部红土上几近直立——水流在此不会停留，常规播种无法立住，每场雨都会冲出新的细沟。

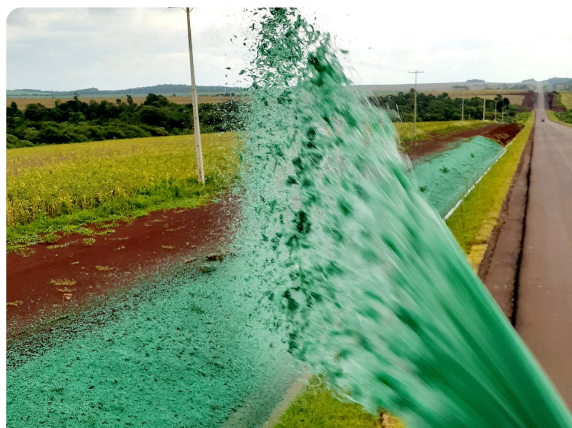
用喷枪喷施液力覆盖层——绿色标示已覆盖范围
