# 01 ACCESOS AL PUENTE HÉROES DEL CHACO

## REVEGETACIÓN Y CONTROL DE EROSIÓN DE TALUDES – ASUNCIÓN

### ESTUDIO DE CASO · PARAGUAY

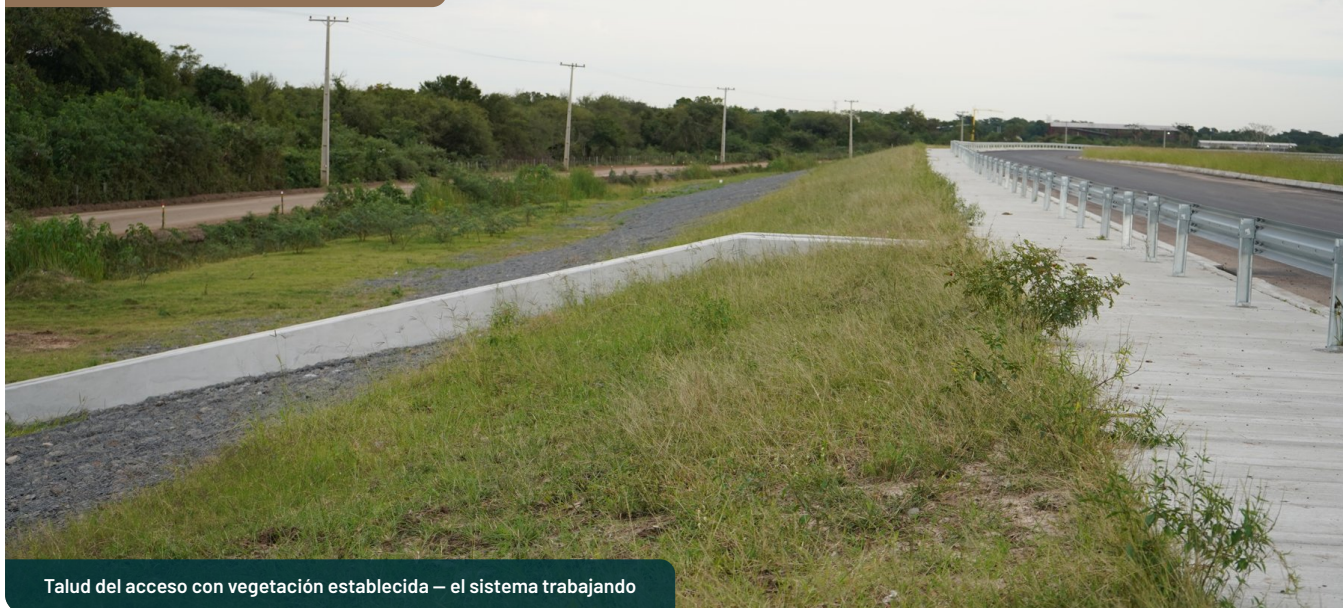
Talud del acceso con vegetación establecida — el sistema trabajando

**La solución:** revestimiento de taludes con **manto hidráulico** aplicado sobre el suelo conformado y **vegetación reforzada con geomallas** de refuerzo del césped: protección inmediata contra la erosión, y una superficie verde permanente que se integra a la obra vial.

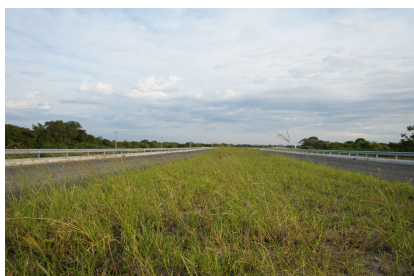
Césped denso sobre el terraplén — resultado final

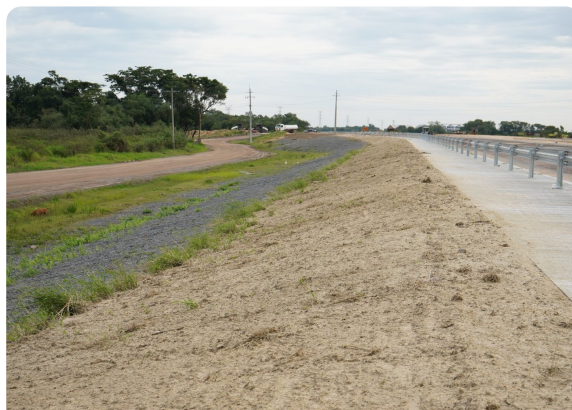
Manto hidráulico recién aplicado — protección desde el día uno
