# 01 ACCESOS AL PUENTE HÉROES DEL CHACO

## REVEGETACIÓN Y CONTROL DE EROSIÓN DE TALUDES – ASUNCIÓN

## 02 RUTA BIOCEÁNICA – TRAMO 1

## 03 CORREDOR DE EXPORTACIÓN

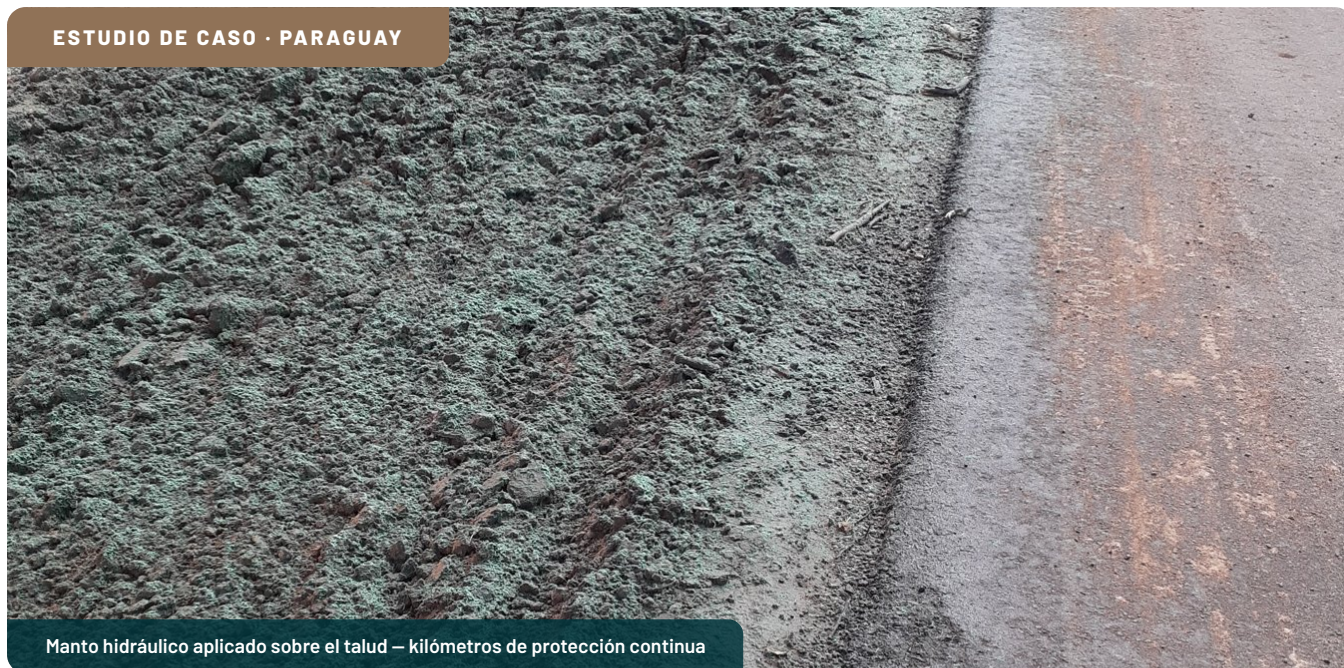
Manto hidráulico aplicado sobre el talud – kilómetros de protección continua

**La solución:** protección de taludes mediante **mantos hidráulicos** aplicados por Ece, con la formulación ajustada a cada suelo. Más de **un millón de metros cuadrados** ejecutados en 11 de los 21 tramos de la obra – la mayor superficie de hidrosiembra aplicada en Paraguay.

**Por qué funciona:** el manto fija la semilla y la humedad contra el viento y el sol del Chaco, y protege el suelo desde el primer día, sin esperar a que la vegetación emerja.

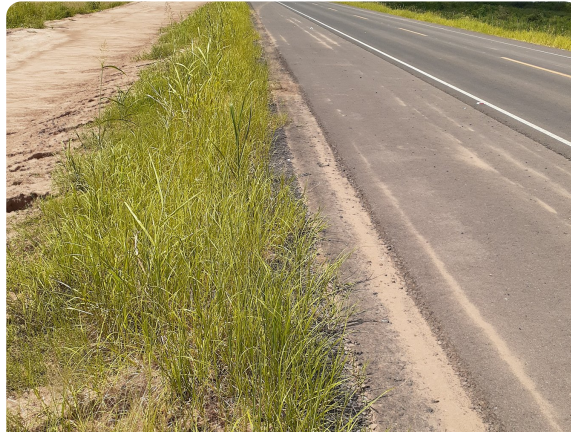
Talud vegetado junto a la calzada – el resultado

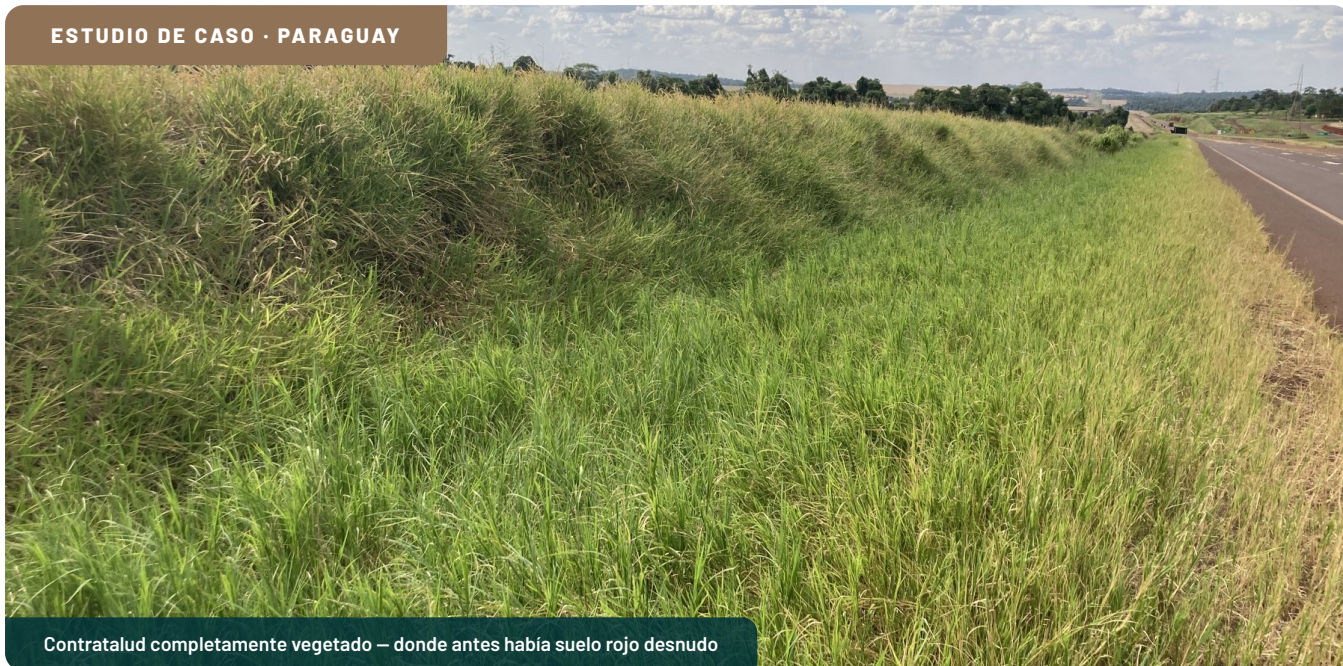
Contratalud completamente vegetado — donde antes había suelo rojo desnudo

**La solución:** un programa de **hidrosiembra con mantos hidráulicos** ajustado mediante pruebas de campo: formulación, dosis y momento de aplicación se calibraron en campañas sucesivas hasta dar con la receta que se sostiene sobre el corte. Hoy los taludes están completamente vegetados.

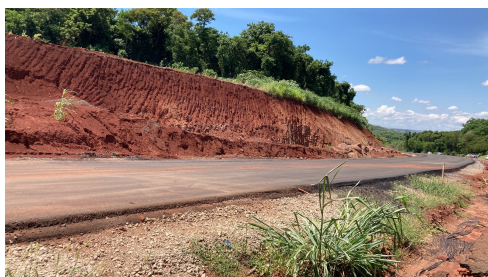
El punto de partida: corte de suelo rojo sin protección

**El desafío:** los contrataludes de corte del Corredor de Exportación quedaron con pendientes casi verticales sobre el suelo rojo del este — una superficie donde el agua no se detiene, la semilla convencional no se sostiene y cada lluvia abría surcos nuevos.

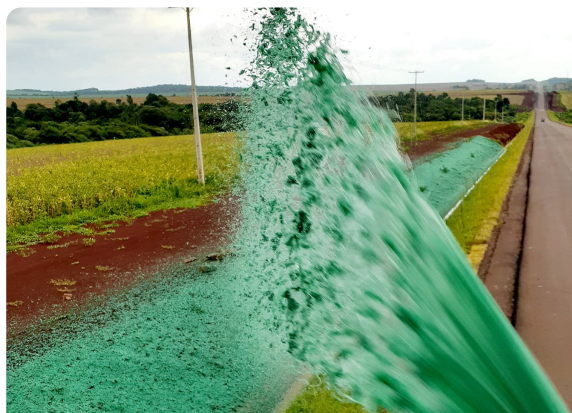
Aplicación del manto hidráulico con cañón — el color verde marca la cobertura

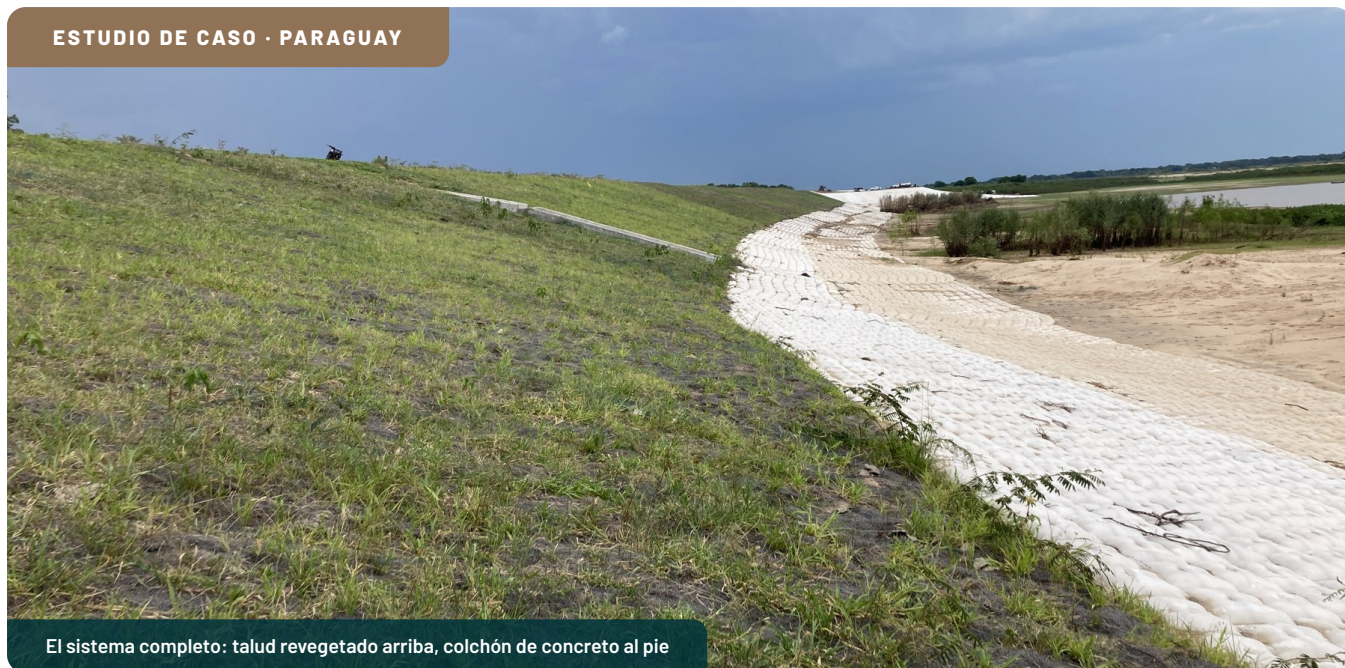
El sistema completo: talud revegetado arriba, colchón de concreto al pie

**La solución:** mantos hidráulicos para establecer la vegetación sobre terraplenes y márgenes, y geomallas de refuerzo del césped en los canales, donde el pasto reforzado soporta el flujo de las crecidas. Vegetación como revestimiento de ingeniería.

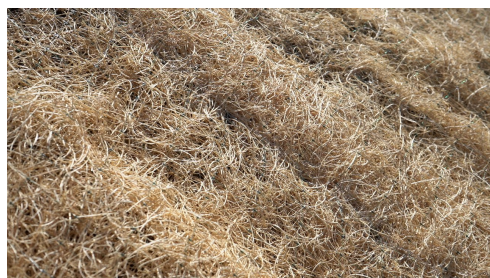
Germinación sobre el manto — el canal de derivación toma color

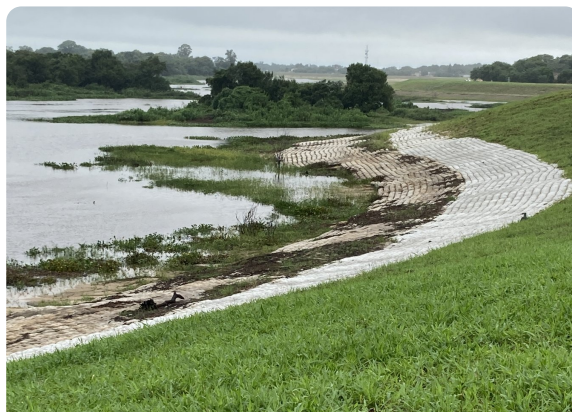
Vegetación establecida — el canal trabajando con el césped ya maduro
