# 03 ARROYO PASO CARRETA — COND. AQUATERRA

## PROTECCIÓN REVEGETABLE DE TALUDES Y CAUCE

### CASO DE OBRA · PARAGUAY

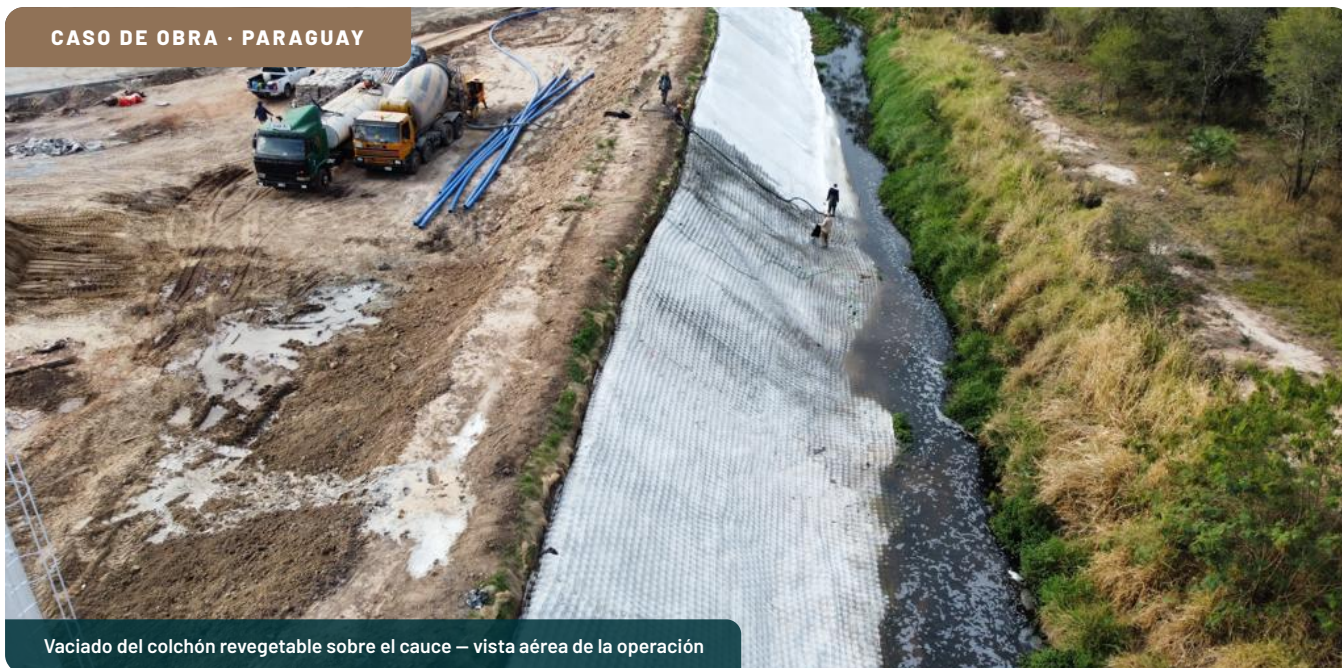
Vaciado del colchón revegetable sobre el cauce — vista aérea de la operación

**La solución:** se siembra la superficie completa, protegida por una cobertura de **manto hidráulico con semillas** y una **geomalla de refuerzo del césped**, antes de instalar el colchón revegetable **HYDROTEx® Enviromat FX300**. La vegetación, reforzada por la malla y el colchón, crece por los espacios libres del Enviromat FX — a meses de la instalación la protección desaparece bajo el verde: el arroyo queda blindado contra la socavación y el entorno conserva su aspecto natural.

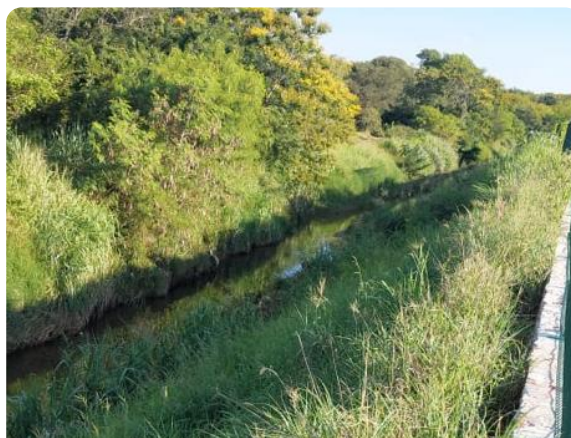
El mismo tramo, completamente revegetado
