# 05 PUENTE SOBRE ARROYO GASORY

## PROTECCIÓN DE ESTRIBOS Y CAUCE

### CASO DE OBRA · PARAGUAY

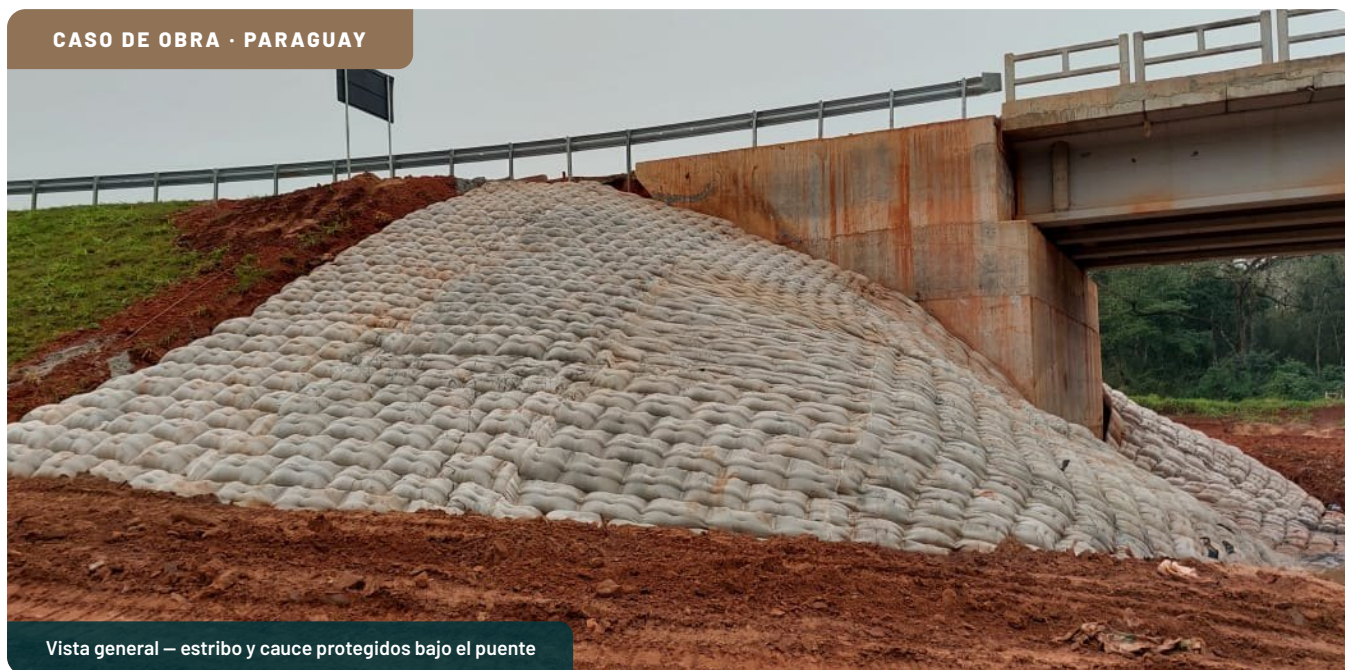
Vista general — estribo y cauce protegidos bajo el puente

**El desafío:** la socavación del cauce y de los estribos es la principal causa de colapso de puentes. En el arroyo Gasory, la corriente concentrada bajo el tablero exigía una protección continua del lecho y de los taludes de aproximación.

**La solución:** colchón **Bloque Articulado HYDROTEx® AB400** con cables de refuerzo **en ambas direcciones**, la configuración de máxima integridad estructural: el colchón trabaja como una manta continua anclada que se articula en cualquier eje sin perder conexión entre bloques.

**Por qué en ambas direcciones:** bajo un puente los vórtices generan tracciones multidireccionales; el doble tendido de cables reparte esos esfuerzos y elimina el riesgo de desprendimiento de paneles.

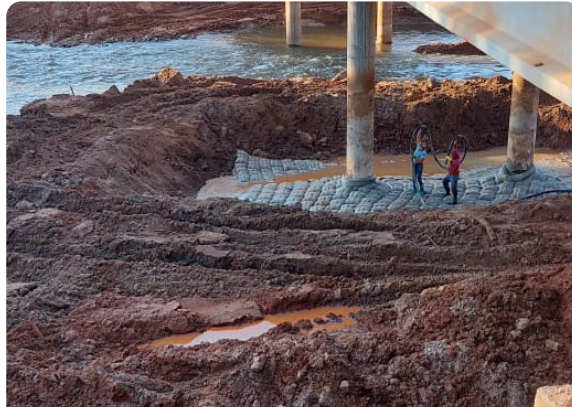
Protección de pilas del puente — ejecutada con el mismo sistema

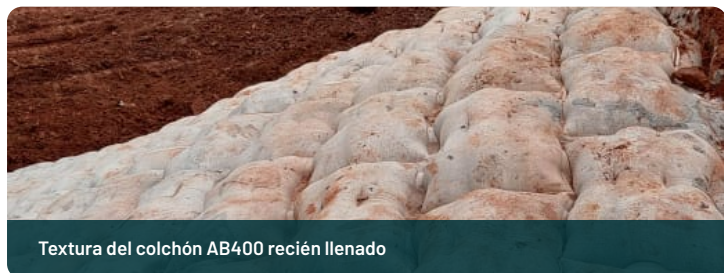
Textura del colchón AB400 recién llenado
