# 01 ACESSOS À PONTE HÉROES DEL CHACO

## REVEGETAÇÃO E CONTROLE DE EROSÃO DE TALUDES — ASSUNÇÃO

## 02 RODOVIA BIOCEÂNICA — TRECHO 1

# 03 CORREDOR DE EXPORTAÇÃO

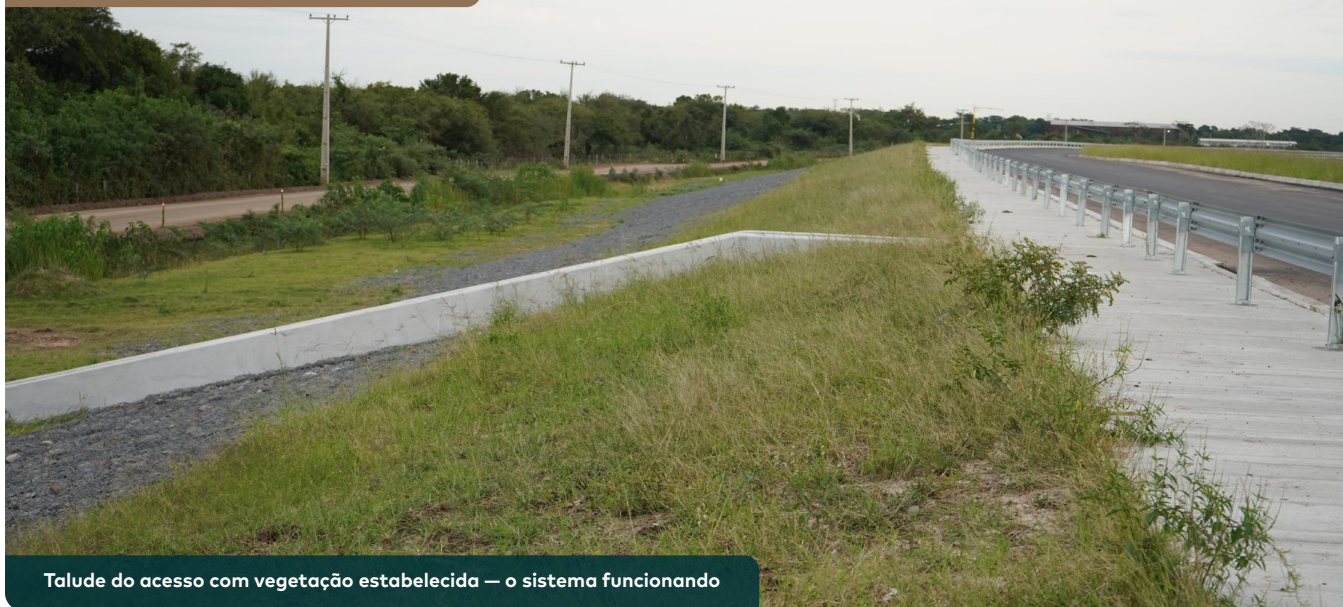
Talude do acesso com vegetação estabelecida — o sistema funcionando

**A solução:** revestimento de taludes com **manto hidráulico** aplicado sobre o solo conformado e **vegetação reforçada com geomantas** de reforço de grama: proteção imediata contra a erosão, e uma superfície verde permanente que se integra à obra viária.

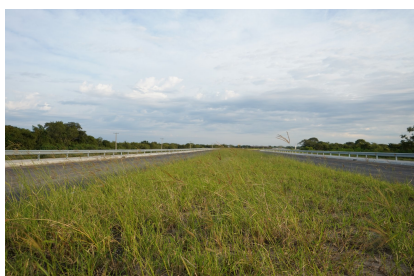
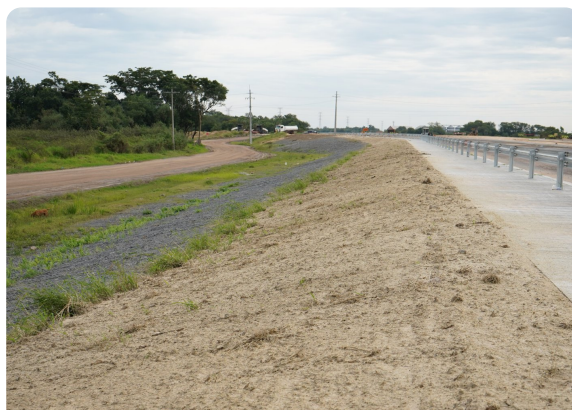
Manto hidráulico recém-aplicado — proteção desde o primeiro dia

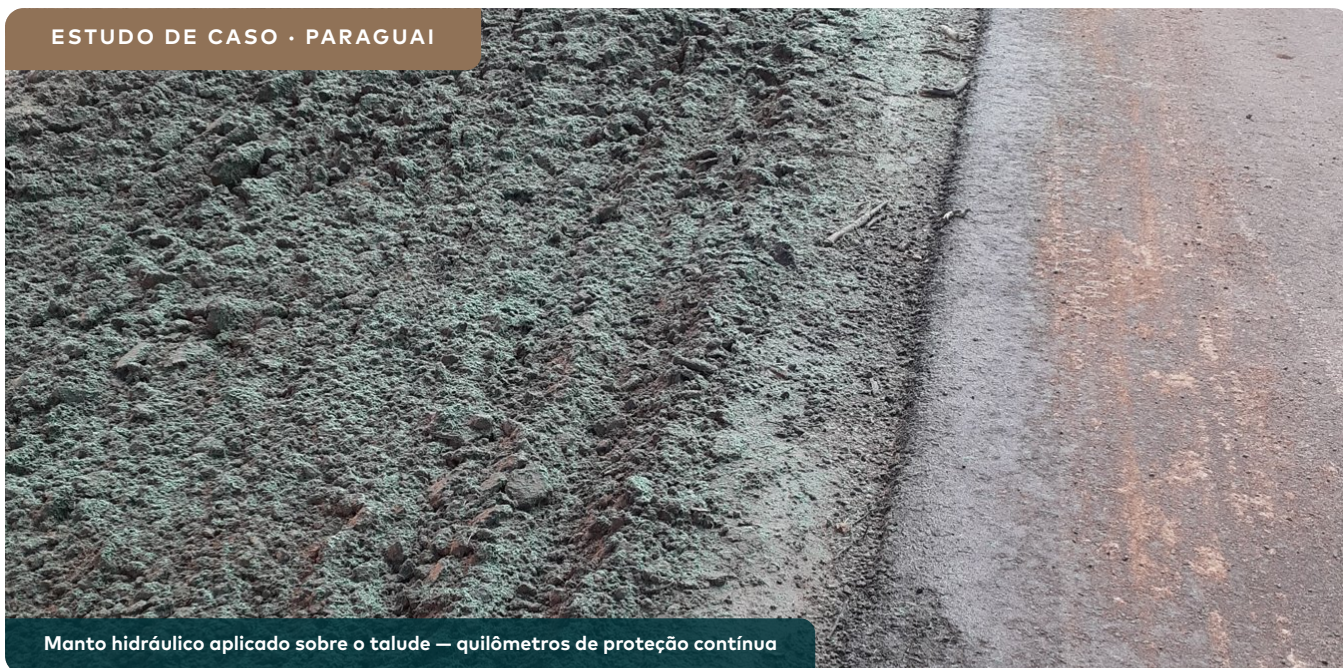
Manto hidráulico aplicado sobre o talude — quilômetros de proteção contínua

**Por que funciona:** o manto fixa a semente e a umidade contra o vento e o sol do Chaco, e protege o solo desde o primeiro dia, sem esperar que a vegetação emerja.

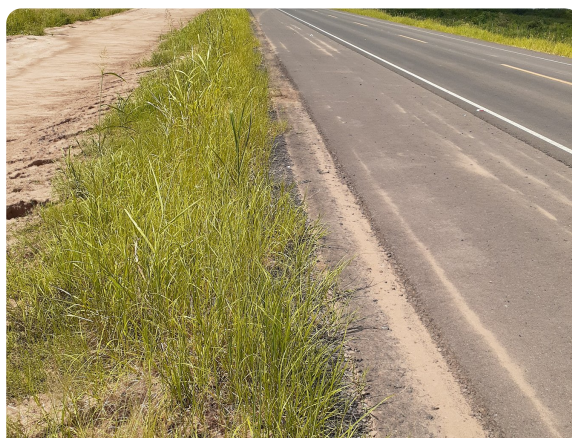
Talude vegetado junto à pista — o resultado

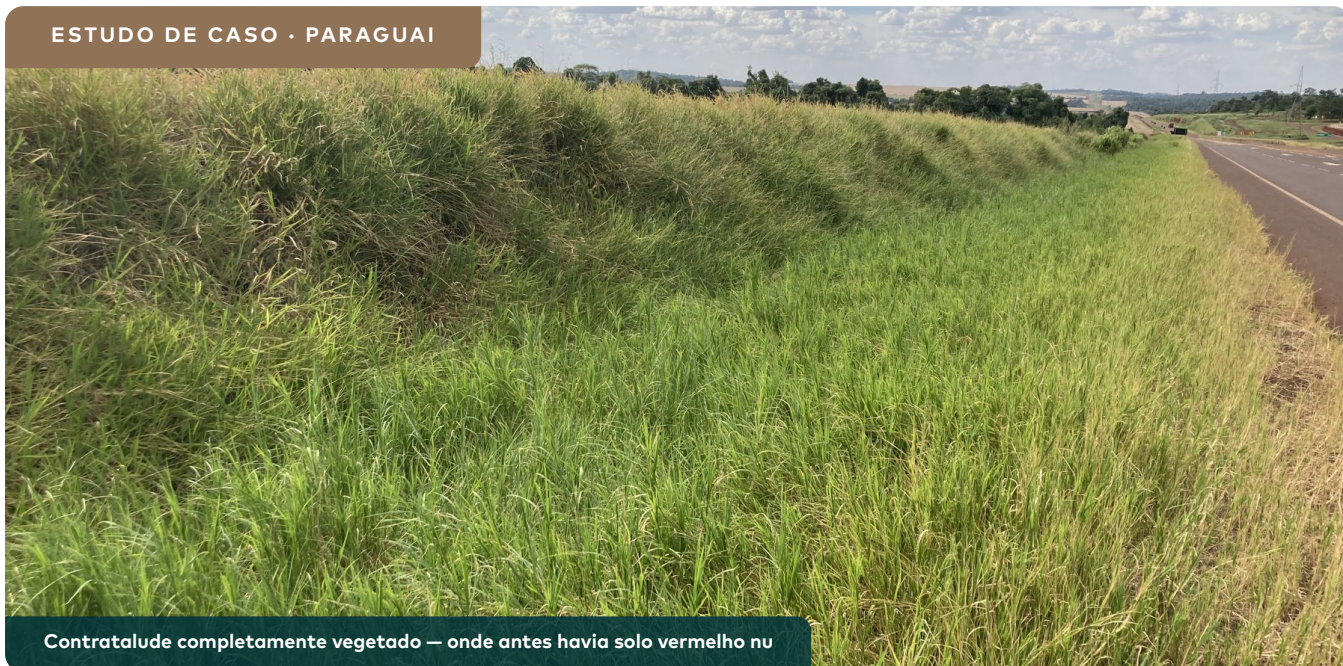
Contratalude completamente vegetado — onde antes havia solo vermelho nu

**A solução:** um programa de **hidrossemeadura com mantos hidráulicos** ajustado por meio de testes de campo: formulação, dosagem e momento de aplicação foram calibrados em campanhas sucessivas até encontrar a receita que se sustenta sobre o corte. Hoje os taludes estão completamente vegetados.

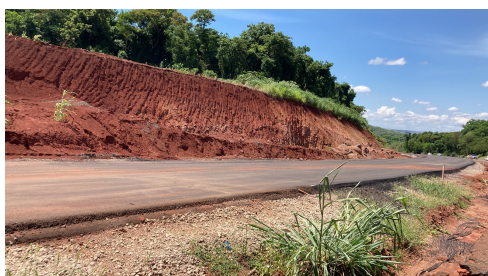
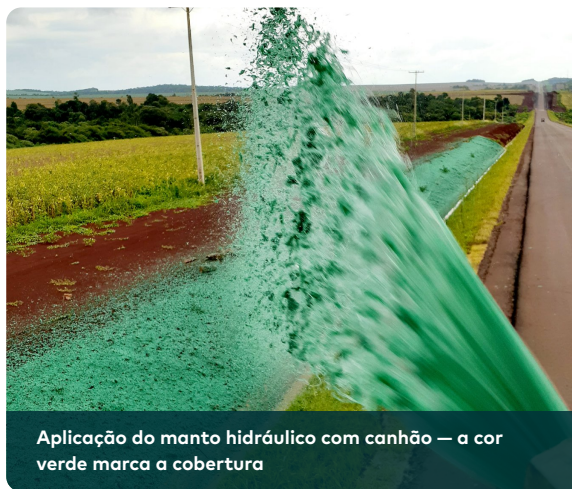
Aplicação do manto hidráulico com canhão — a cor verde marca a cobertura

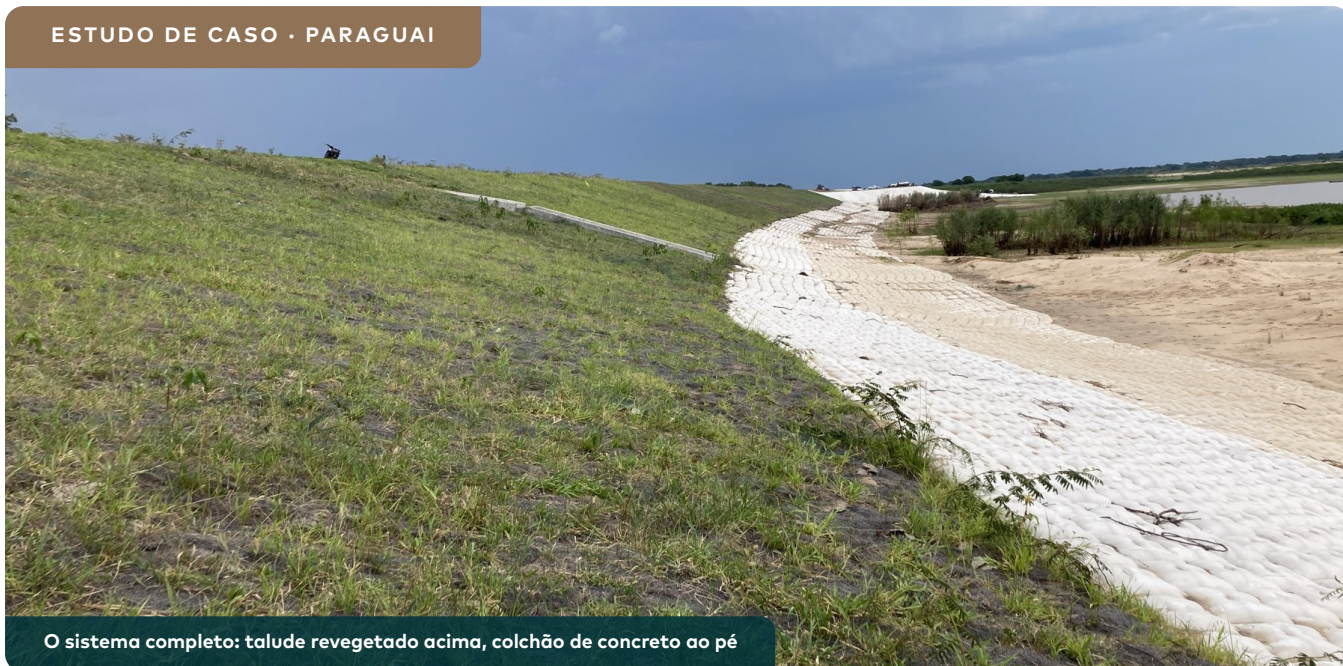
O sistema completo: talude revegetado acima, colchão de concreto ao pé

**A solução:** mantos hidráulicos para estabelecer a vegetação sobre aterros e margens, e geomantas de reforço de grama nos canais, onde a grama reforçada suporta o fluxo das cheias. Vegetação como revestimento de engenharia.

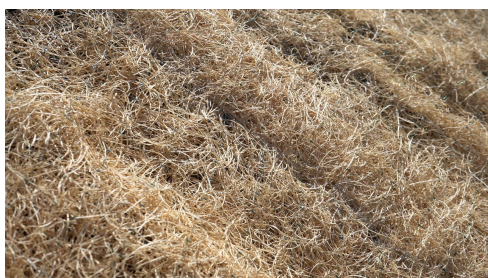
Germinação sobre o manto — o canal de derivação ganha

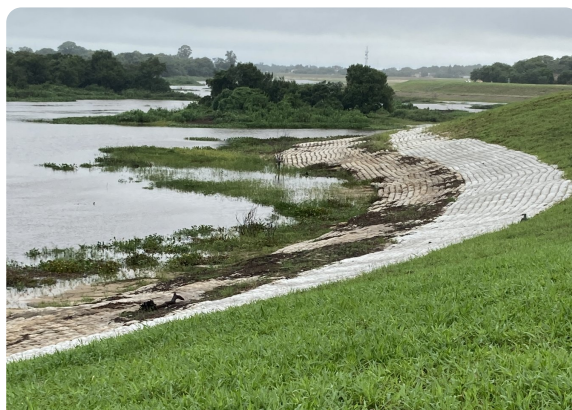
Vegetação estabelecida — o canal funcionando com a grama já madura
