## 03 CÓRREGO PASO CARRETA — COND. AQUATERRA

### PROTEÇÃO REVEGETÁVEL DE TALUDES E LEITO

#### CASO DE OBRA · PARAGUAI

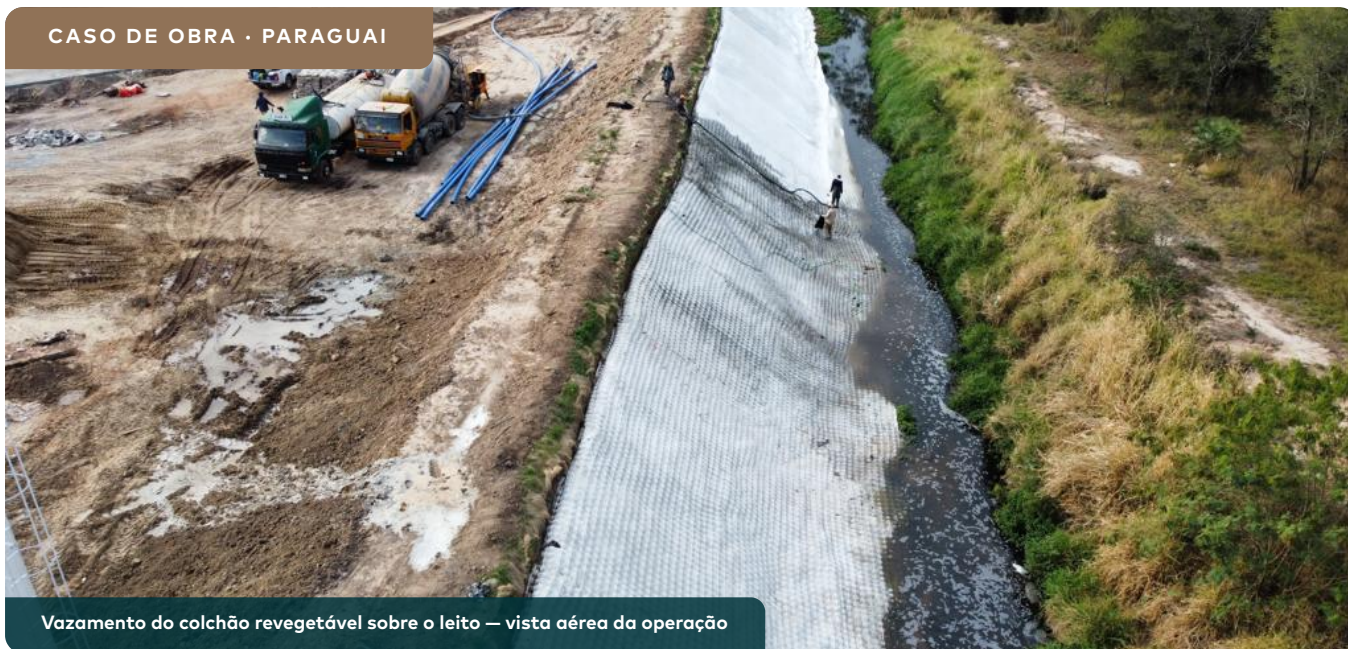
Vazamento do colchão revegetável sobre o leito — vista aérea da operação

**A solução:** semeia-se a superfície completa, protegida por uma cobertura de **manto hidráulico com sementes** e uma **geomanta de reforço de grama**, antes de instalar o colchão revegetável **HYDROTEX® Enviromat FX300**. A vegetação, reforçada pela geomanta e pelo colchão, cresce pelos espaços livres do Enviromat FX — meses após a instalação a proteção desaparece sob o verde: o córrego fica blindado contra a erosão e o entorno conserva seu aspecto natural.

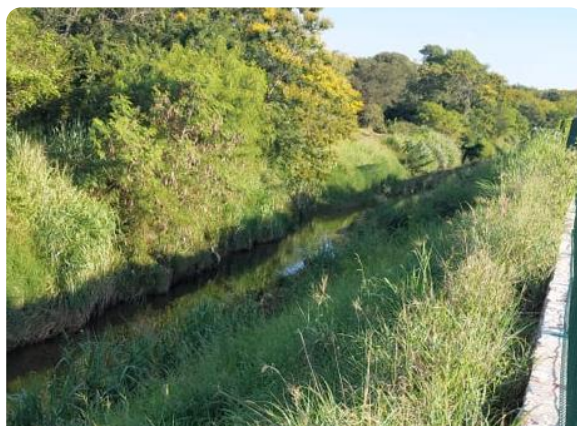
O mesmo trecho, completamente revegetado

**Proteção que não se vê:** a engenharia fica sob o verde. Ideal para loteamentos, parques lineares e projetos com exigência ambiental ou paisagística.

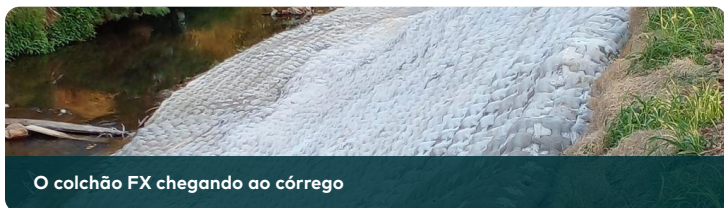
O colchão FX chegando ao córrego
