# 05 PONTE SOBRE O CÓRREGO GASORY

## PROTEÇÃO DE ENCONTROS E LEITO

### CASO DE OBRA · PARAGUAI

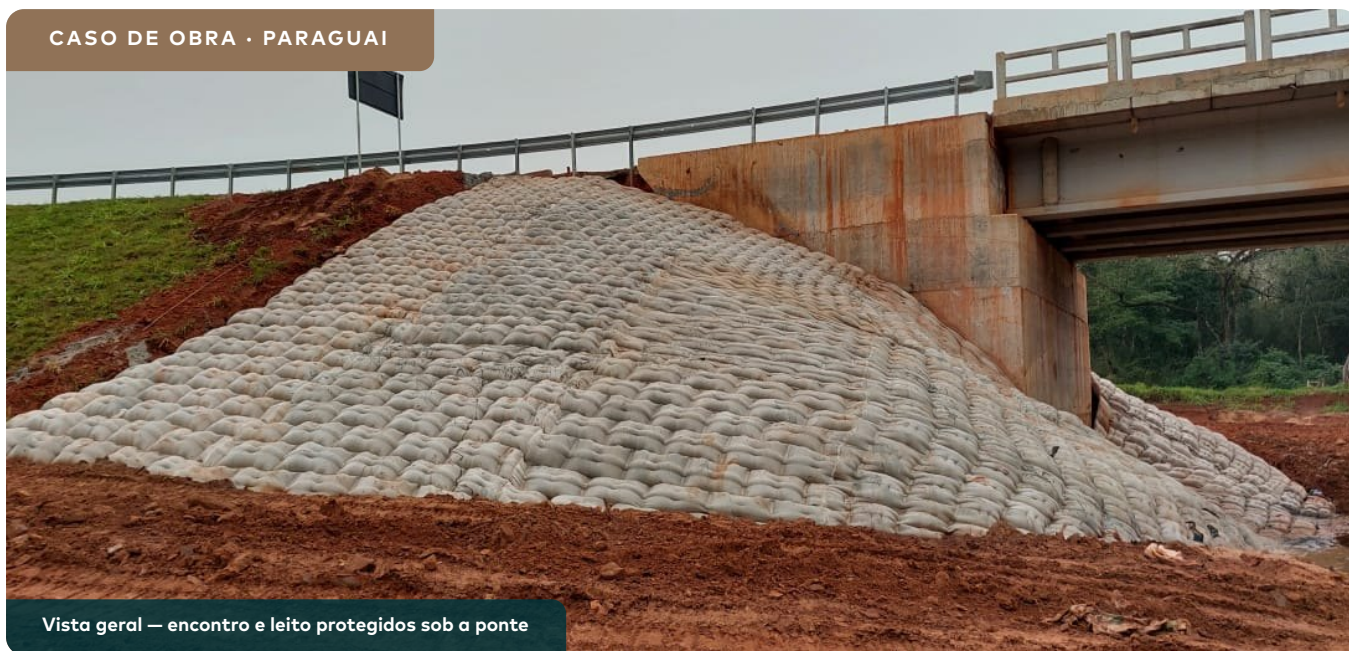
Vista geral — encontro e leito protegidos sob a ponte

**O desafio:** a socavação do leito e dos encontros é a principal causa de colapso de pontes. No córrego Gasory, a corrente concentrada sob o tabuleiro exigia uma proteção contínua do leito e dos taludes de aproximação.

**A solução:** colchão **Bloco Articulado HYDROTEX® AB400** com cabos de reforço **em ambas as direções**, a configuração de máxima integridade estrutural: o colchão trabalha como uma manta contínua ancorada que se articula em qualquer eixo sem perder a conexão entre blocos.

**Por que em ambas as direções:** sob uma ponte os vórtices geram trações multidirecionais; o duplo tendido de cabos distribui esses esforços e elimina o risco de desprendimento de painéis.

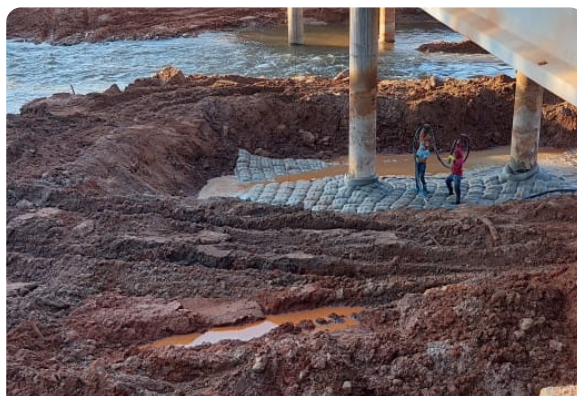
Proteção de pilares da ponte — executada com o mesmo sistema

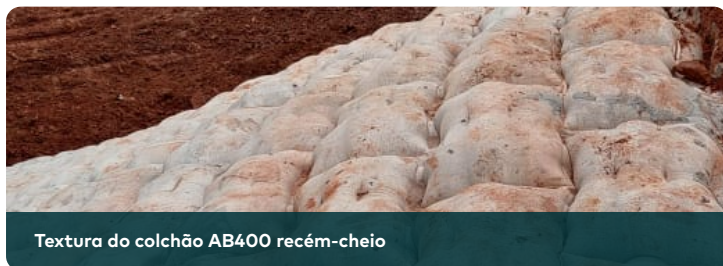
Textura do colchão AB400 recém-cheio
