# 04 皮拉尔海岸防护工程

以覆盖层与网垫恢复渠道与边坡植被

案例研究 · 巴拉圭

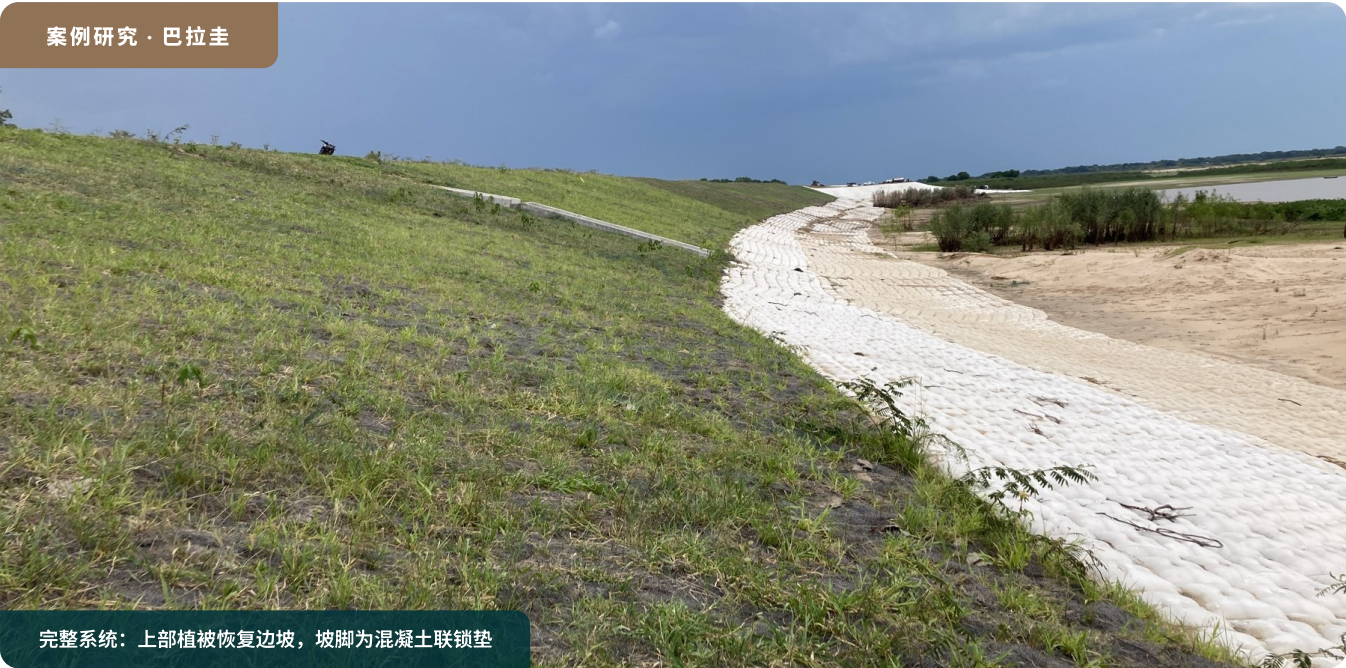
完整系统：上部植被恢复边坡，坡脚为混凝土连锁垫

**解决方案：**液力喷播覆盖层 以在路堤与岸坡上建成植被，并 草皮加筋网垫 在渠道中，加筋草被承受洪水流。植被作为工程护面。

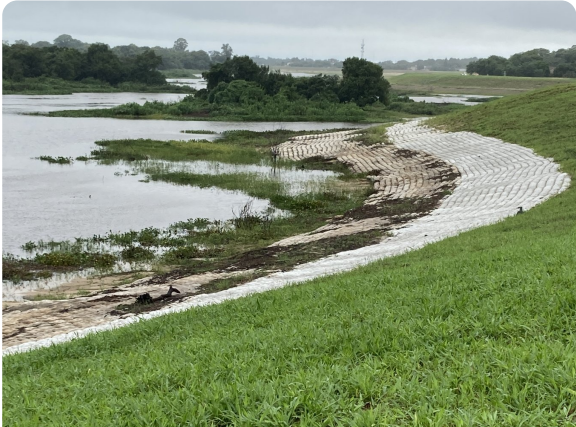
植被已建成——草被成熟，渠道正常运行

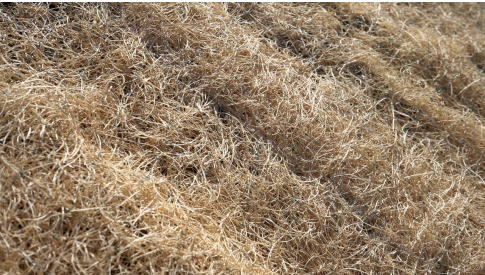
覆盖层上的萌发——导流渠开始泛绿
